**HOTĂRÂREA NR. 48**

**privind vânzarea apartamentului din Cisnădie, str.Teilor, bloc 7, ap.24, etaj 4, identificat în CF colectivă 105335-C1(CF vechi:6970) Cisnădie, cu nr.top 1756/2/2/1/1/2 – apartament nr.24, către titulara contractului de închiriere, fam. Nicoară Florica și Nicoară Ilie**

# RAPORT DE EVALUARE

## Apartment cu 4 camere și dependințe

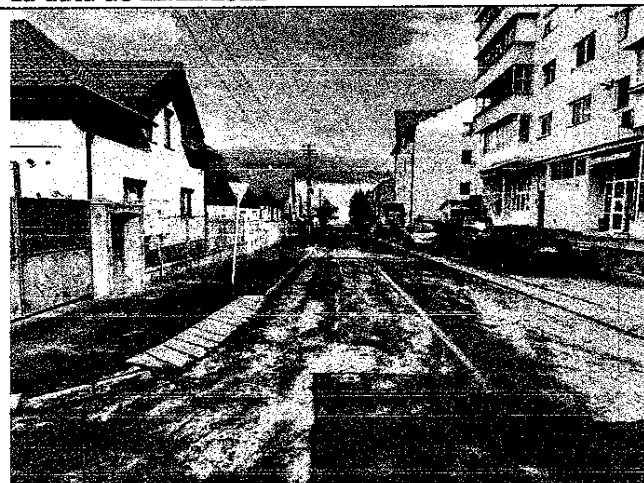
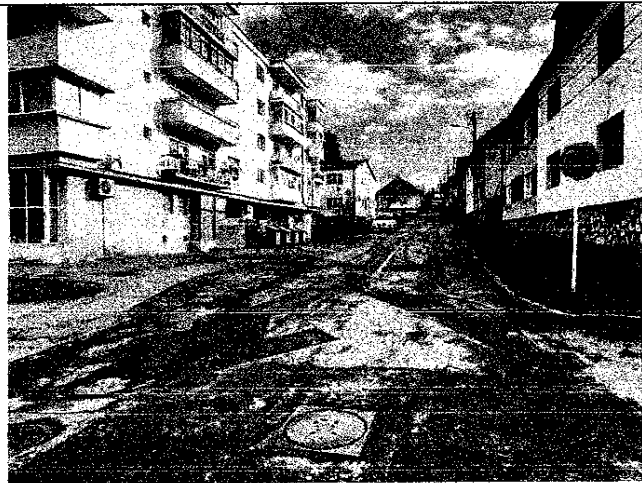
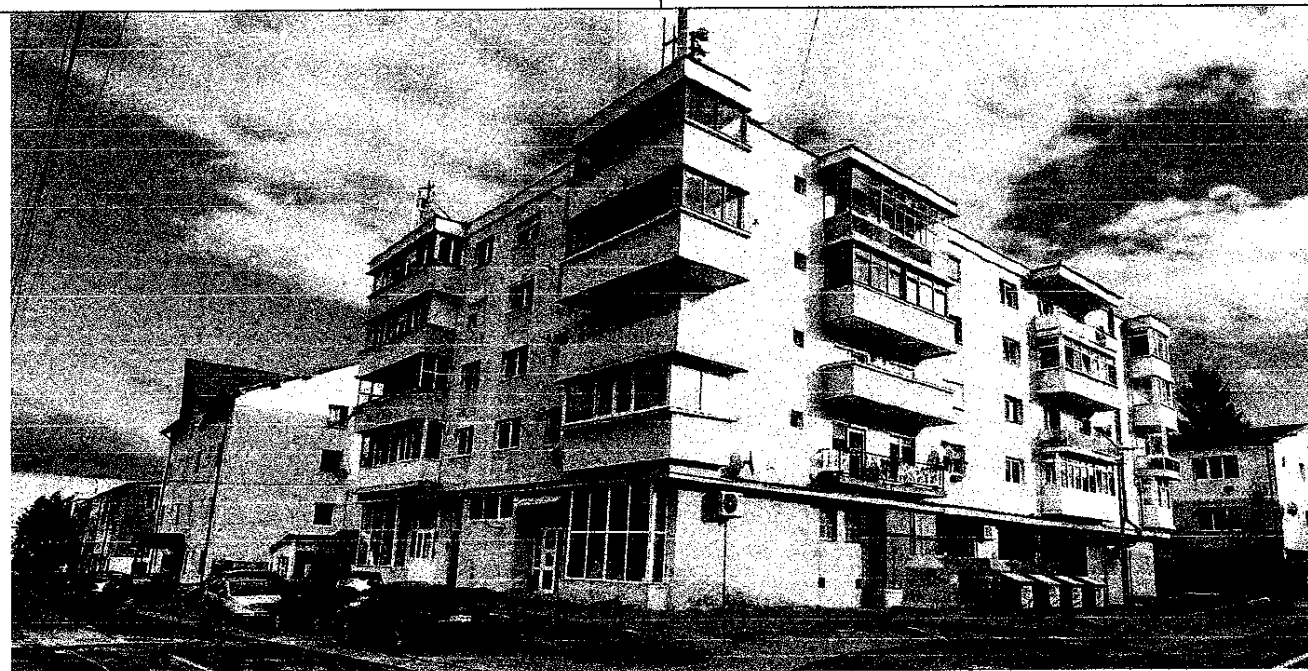
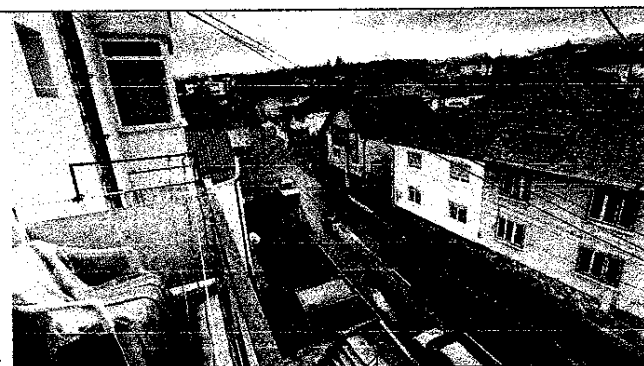
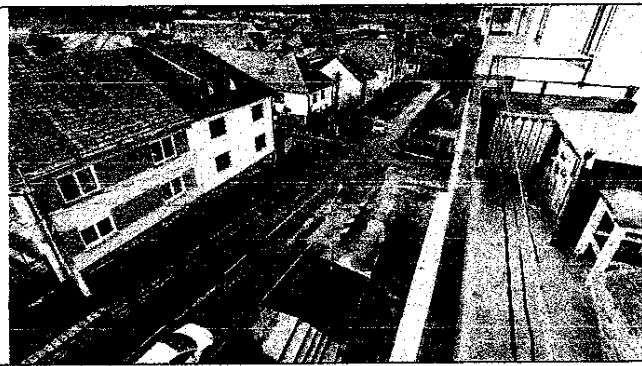
**ANEXA NR. 2 – FOTOGRAFII ALE PROPRIETĂȚII**  
La data de 12.12.2022

<b>11.</b>	<b>DESCRIEREA APARTAMENTULUI</b>																												
<p>În data de 26.12.2022 apartamentul a fost deteriorat de un incendiu provenit de la o defecțiune a instalației electrice și au fost afectate finisajele și o parte din instalațiile funcționale ale apartamentului. Descrierea de mai jos este conform stării anterior incendiului iar în capitolul "14.1 Abordarea prin piață" sunt detaliate elementele de construcții și instalații afectate.</p>																													
SUPRAFAȚĂ	<ul style="list-style-type: none"> <li>▪ Apartamentul se compune din 4 camere, dependinte;</li> <li>▪ Suprafețe: suprafața utilă Au = 89,84 mp;</li> <li>▪ Configurație apartament: decomandat,</li> <li>▪ Gradul de confort : I</li> <li>▪ Componentă și bilanț suprafață:</li> </ul>

- **În data de 26.12.2022 apartamentul a fost deteriorat de un incendiu provenit de la o defecțiune a instalației electrice și au fost afectate elemente de construcții și o parte din instalațiile funcționale ale apartamentului. La solicitarea reprezentantului proprietarului, din valoarea estimată au fost deduse cheltuielile pentru refacerea elementelor de construcții și instalații afectate de incendiu. Calculele au fost efectuate pe baza informațiilor extrase din Procesul Verbal de intervenție nr. 16/37/SL din 26.12.2022 întocmit de ISU Sibiu, Detașamentul Sibiu, P.L. Șelimbăr, a fotografiilor efectuate și a descrierilor telefonice furnizate de chiriași, considerate suficiente, adecvate și precise.**

Din valoarea obținută prin această abordare a fost dedusă valoarea cheltuielilor de refacere a elementelor de construcții afectate de incendiu.
